KUOPIO
Pieksä
Pieksänjoen säätöpadon ja sen lähialueen arkeologinen inventointi 2021

Versio 2

MIKROLIITTI Oy
PIENI TEHOKAS TERÄVÄ
ARKEOLOGISET TUTKIMUKSET
TAIDOLLA VUODESTA 1988

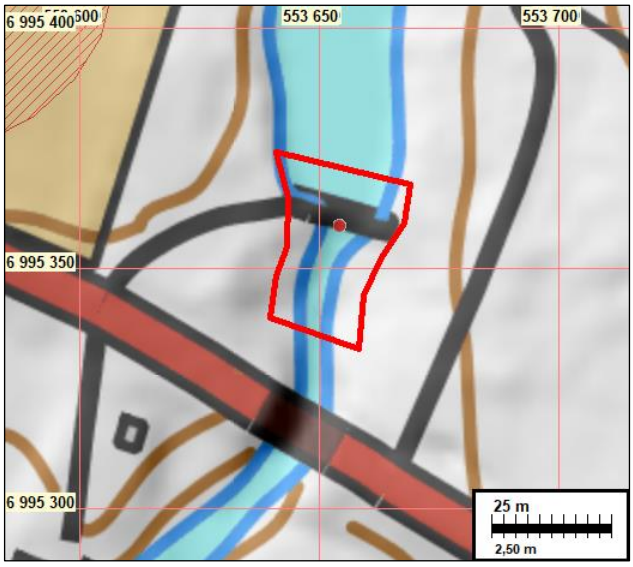
Tilanne on siis tulkinnan varainen ja silloin museoviranomaisen tulkinta on määräävä. Kun paikasta halutaan muinaisjäännös, niin käsittääkseni muinaisjäännökseksi tulisi silloin laittaa se uoman osuus, jossa lähteiden perusteella vanhan kotitarvemyllyn rakenteet (kuten pato) on saattanut sijaita sekä itse pato. Muinaisjäännöksen rajaus voisi siten olla alla esitetty.

Keskipiste entinen, padon kohdalla
N 6995361,5 E 553654,4

N	E
6995374,0	553640,9
6995358,5	553644,4
6995340,3	553639,4
6995334,8	553658,4
6995346,5	553659,9
6995361,3	553667,2
6995368,3	553668,2
6995374,0	553640,9
