YLÖJÄRVI
Siivikkala
Leppästentien asemakaava-alueen muinaisjäännösinventointi
2022

Janne Soisalo
Timo Sepänmaa

Tilaaja: Ylöjärven kaupunki

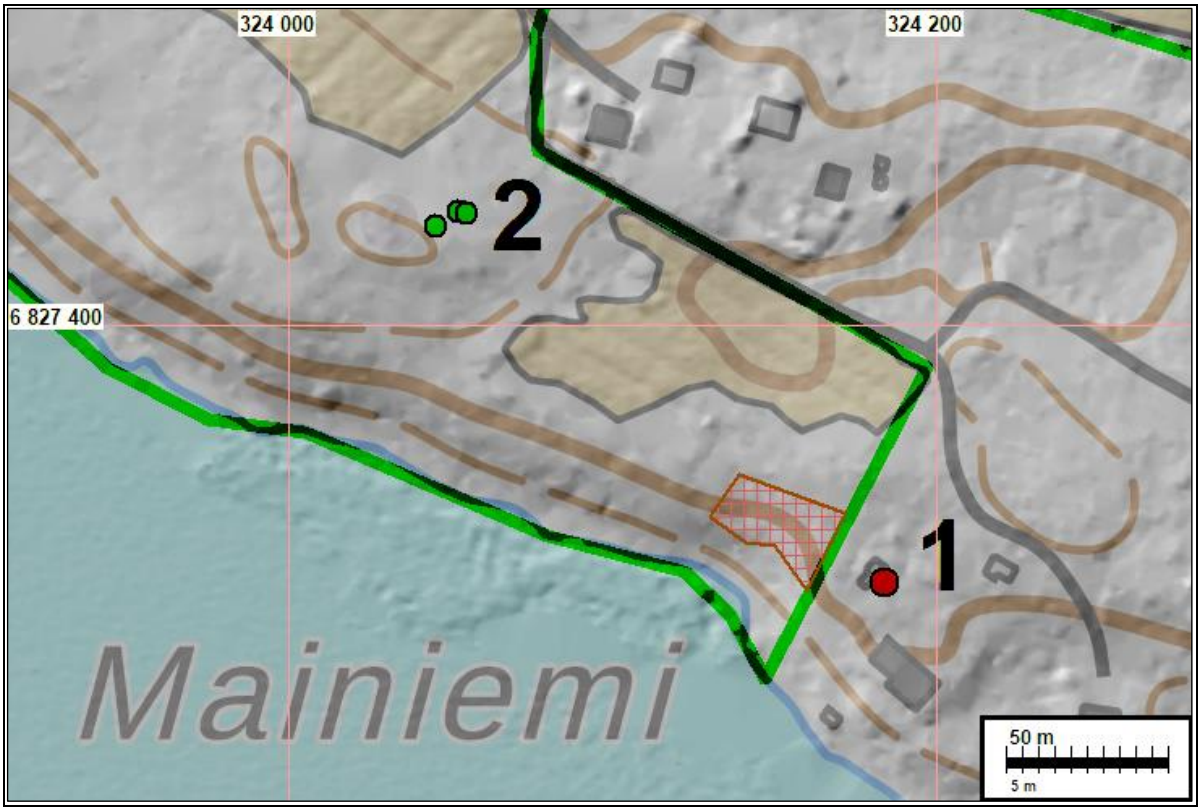
Kohteet 1 (Ylöjärvi Mainiemi) ja 2 (Ylöjärvi Mainiemi 2) kartalla.

Kaava-alueen raja on merkitty vihreällä viivalla. Kohteen 1 lähituntumaan, kaava-alueen puolelle on merkitty punaisella varjostuksella alue, johon tehtiin koekuoppia. Kuopitetulta alueelta ei saatu havaintoja muinaisjäännöksestä. Vihreillä pisteillä merkitty kohteen 2 kolme raivausröykkiötä, jotka eivät myöskään ole kiinteitä muinaisjäännöksiä.
